管理番号	車名	初度登録	型式・車体番号	架装形状	
No252	日野	30年2月	QPG－　SH1EDDG-16109	トラクタ

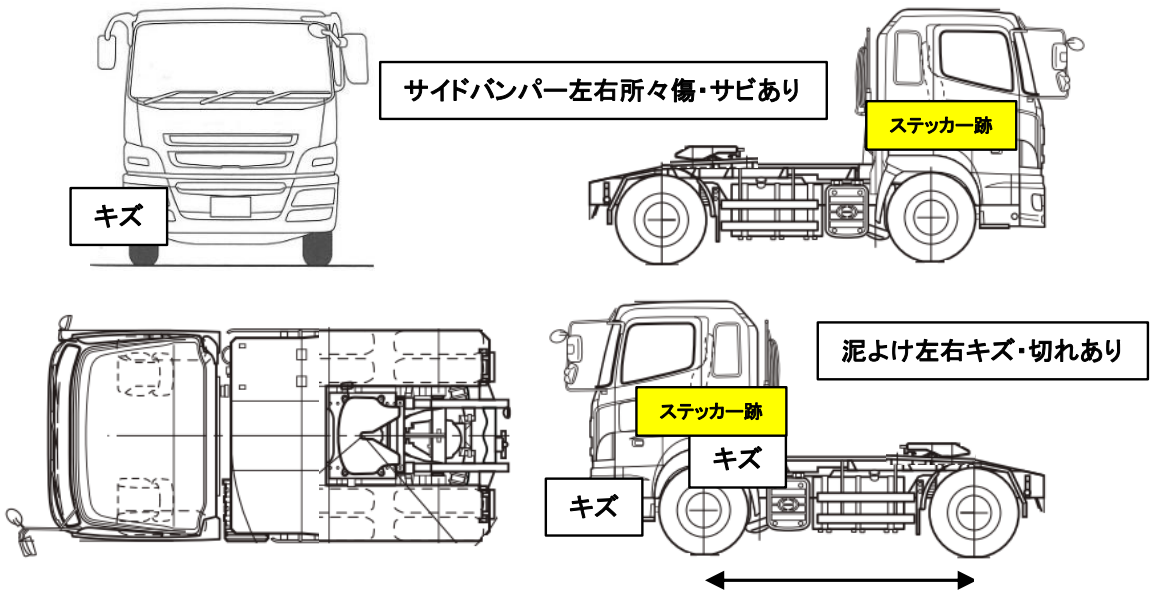
外装状態　ボディー所々傷・へこみあり　※キャビン内棚取り付け
